EXPERTISERAPPORT

Deventer, 30 april 2014

Betreft: Stand van zaken project pollerschaden

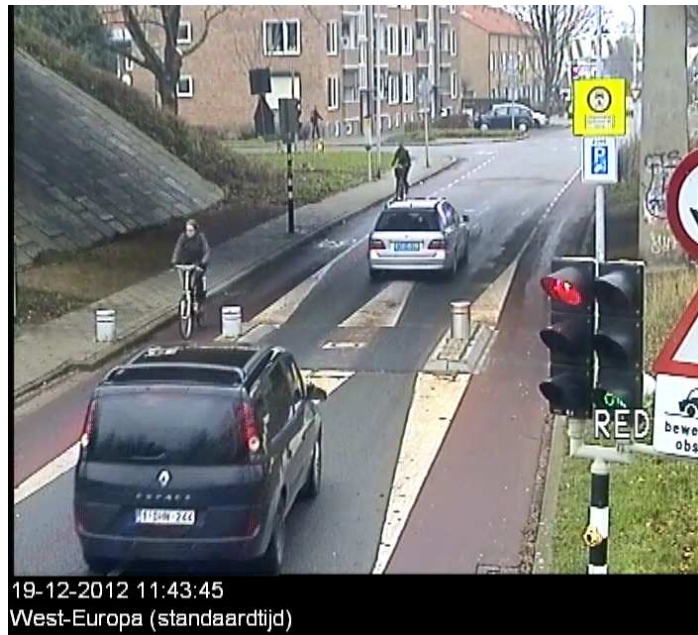
In de meeste zaken die wij in behandeling hebben gekregen is er sprake van een voertuig dat achter een ander voertuig aanrijdt. Op de videobeelden is in die gevallen vrijwel altijd zichtbaar dat de bestuurder van het voertuig dat de aanrijding veroorzaakt het obstakel in de weg niet verwacht. Nietsvermoedend wordt achter een ander voertuig aangereden, of ziet men een ander voertuig rijden en verwacht daar achteraan te kunnen rijden. In het laatste geval is de poller voor de bestuurder van het laatste voertuig niet zichtbaar, omdat deze naar beneden is gegaan om het eerste

voertuig door te laten. Op het moment dat de poller weer omhoog komt, is het tweede voertuig de poller dusdanig dicht genaderd dat de omhoogkomende poller voor de bestuurder van dat voertuig niet zichtbaar is. Deze 'verdwijnt' achter de neus van het voertuig.

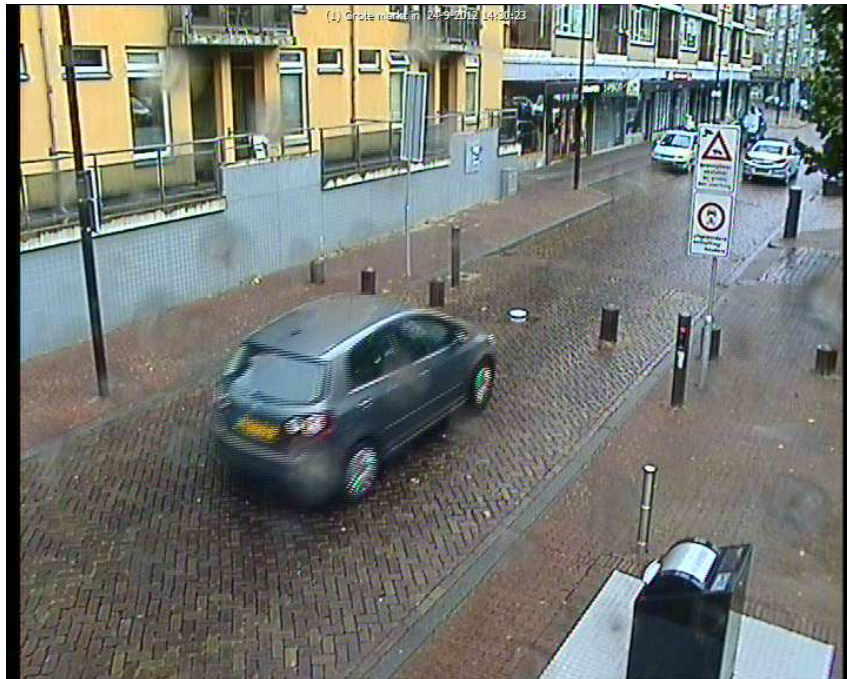
Op veel locaties waar pollerinstallaties staan is cameratoezicht aanwezig. Met de beelden van deze camera's kan in vrijwel alle gevallen door de wegbeheerder worden aangetoond dat de schade aan de poller met een motorvoertuig werd veroorzaakt. De kwaliteit van de camera's is in 90% van de gevallen niet voldoende om videobeelden te produceren waarmee een kenteken van een voertuig is te lezen. Wij waren verrast dat ook in optimale omstandigheden, namelijk bij daglicht en goede belichting door de zon, het lezen van kentekens van stilstaande voertuigen in de meeste videobestanden niet mogelijk was. Het bleek maar bij één videobestand mogelijk om een leesbaar kenteken te achterhalen.

In andere gevallen bleken kentekens bij stilstaande voertuigen wel leesbaar, maar van rijdende voertuigen niet. Wij hebben niet kunnen achterhalen of dit te wijten is aan de kwaliteit van de camera's of de wijze waarop de beelden worden opgeslagen en/of voor de opslag worden bewerkt.

- Zichtbaarheid van de pollers, en de overige palen en apparatuur bij de installatie te vergroten door deze te voorzien van reflecterend materiaal, bijvoorbeeld stickers.
- Middels lijnen op de weg en het inrichten van de weg het doorgaande verkeer van de poller af te leiden. In veel gevallen zijn pollers aangebracht in doorgaande wegen, waar verkeersdeelnemers geen obstakels verwachten.
- Plaatsen van pollers die beter bestendig zijn tegen aanrijdingen. Een aantal leveranciers heeft pollers in het assortiment die aanrijdingen met personenauto's tot 50 km/uur¹ zonder schade kunnen doorstaan.
- Beter camera-apparatuur. Middels camera's ontworpen om kentekens te lezen kunnen meer daders achterhaald worden.
